LAUDO TÉCNICO INDIVIDUAL – CONVÊNIO 931283/2022 – FUNASA

LOCALIDADE: Comunidade Assentamento Vitória
BENEFICIÁRIO: Manoel Pereira da Penha

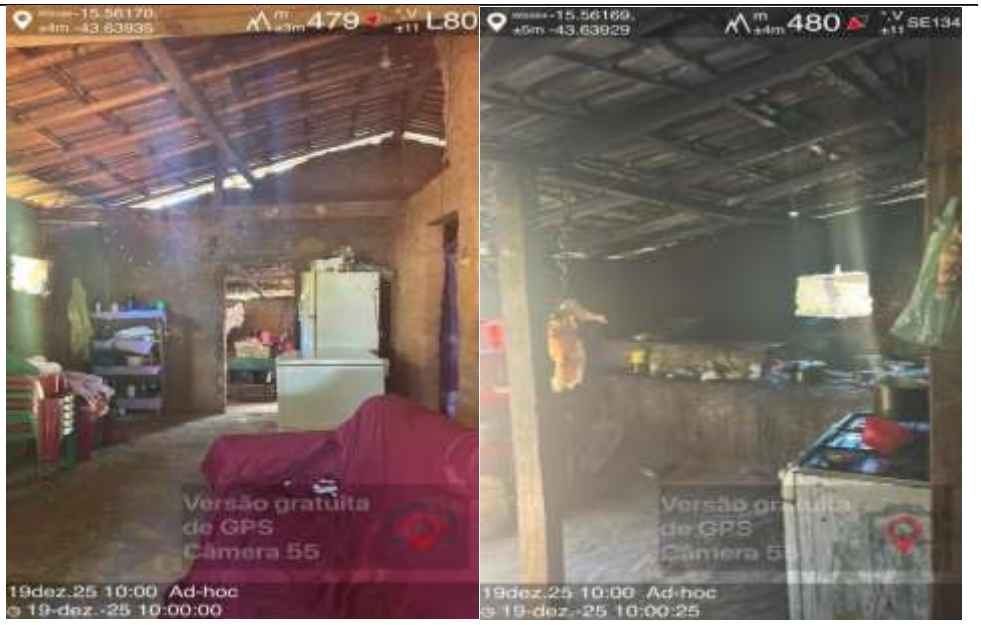
Foto 02 (fachada lateral esquerda)

- Cobertura em estado precário de conservação; composto por telhas cerâmicas apoiadas diretamente sobre estrutura de madeira, sem forro, apresentando frestas visíveis;
- Altura do pé direito muito inferior ao mínimo desejado;
- Portas e janelas feitas de material inadequado, em péssimo estado de conservação;
- Paredes construídas com adobe ou taipa, com superfície irregular, ausência de revestimento e sinais de desgaste, fissuras e desagregação do material;
- Piso bruto em terra batida;
- Estrutura em madeira aparente;
- Ambiente interno sem reboco;
- Frestas em paredes, pilares e cobertura;

Taís características não oferecem condições para a sua restauração, razão pela qual foi programada a construção de uma nova casa e posterior demolição da existente.
